国自整第 315 号
平成 29 年 1 月 31 日

国土交通省自動車局整備課長

大型自動車等の車輪の脱落事故防止について

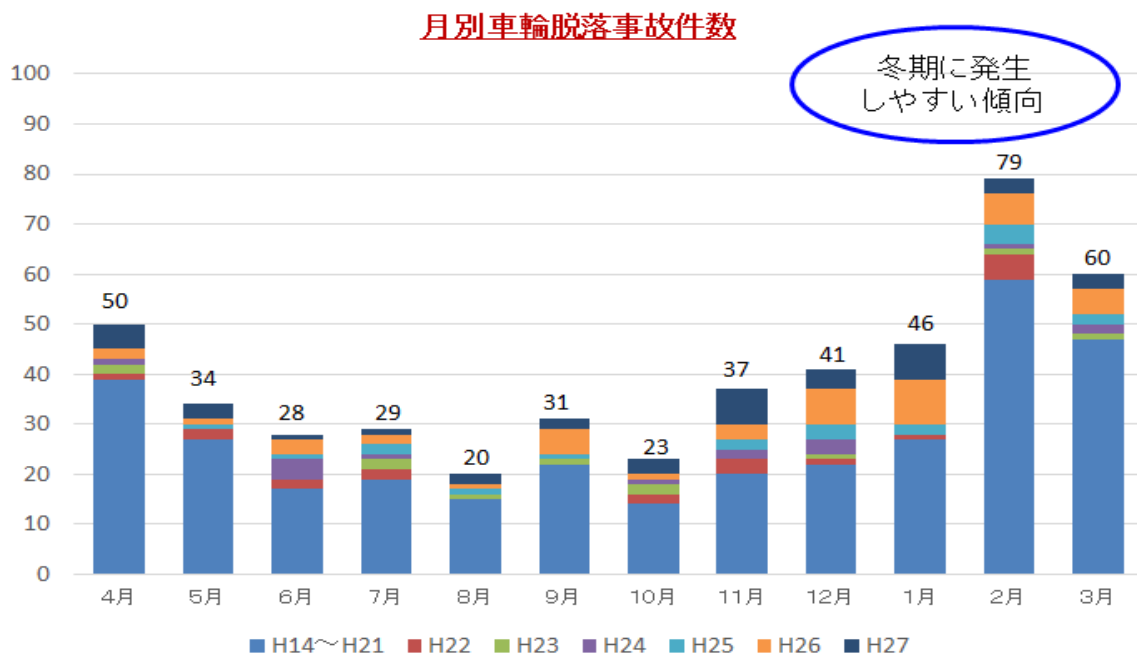
《参考》月別車輪脱落事故件数（大型自動車）

また、先般とりまとめた月別車輪脱落事故統計によれば、冬季に集中して発生し、特に 2 月の事故発生件数が最多となっている状況です。

当課では、2 月の発生が多いことについて、本格的な降雪前に実施した冬タイヤへの交換から 1 ヶ月から 2 ヶ月を経過し、ある程度の走行が行われ、ホイール・ボルト締め付け後の初期なじみが発生し、ホイール・ボルトの締め付け力が低下していたことにより発生が多くなっているのではないかと見ているところです。
